18. ARROYO SECO (UBRIQUE)

6. SÍNTESIS DIAGNÓSTICA Y ORIENTACIONES PARA LA RENATURALIZACIÓN

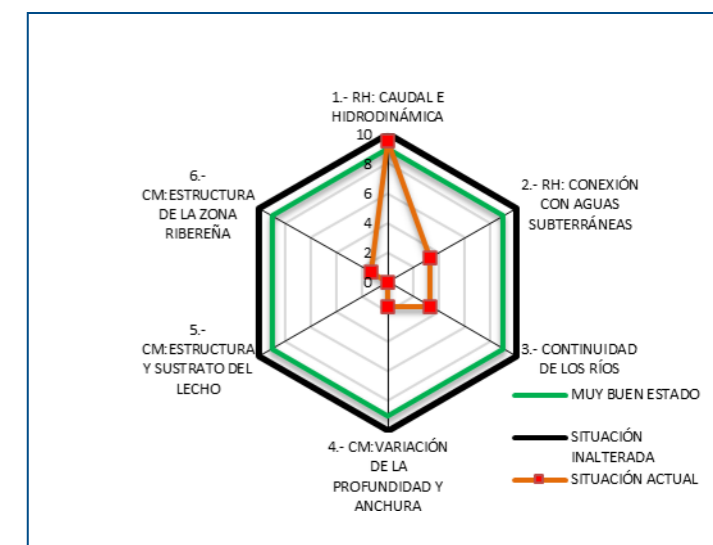
1. Caudal	■
2. Conexión Subterránea	■
3. Continuidad	■
4. Profundidad y anchura	■
5. Estructura y sustrato lecho	■
6. Estructura zona ribereña	■
Grado de alteración:	
Alto	●
Moderado	●
Bajo	●
Muy bajo	●
