## 08. ARROYO SALADO DE ESPERA

## 6. SÍNTESIS DIAGNÓSTICA Y ORIENTACIONES PARA LA RENATURALIZACIÓN

## 1. DESCRIPCIÓN DEL TRAMO

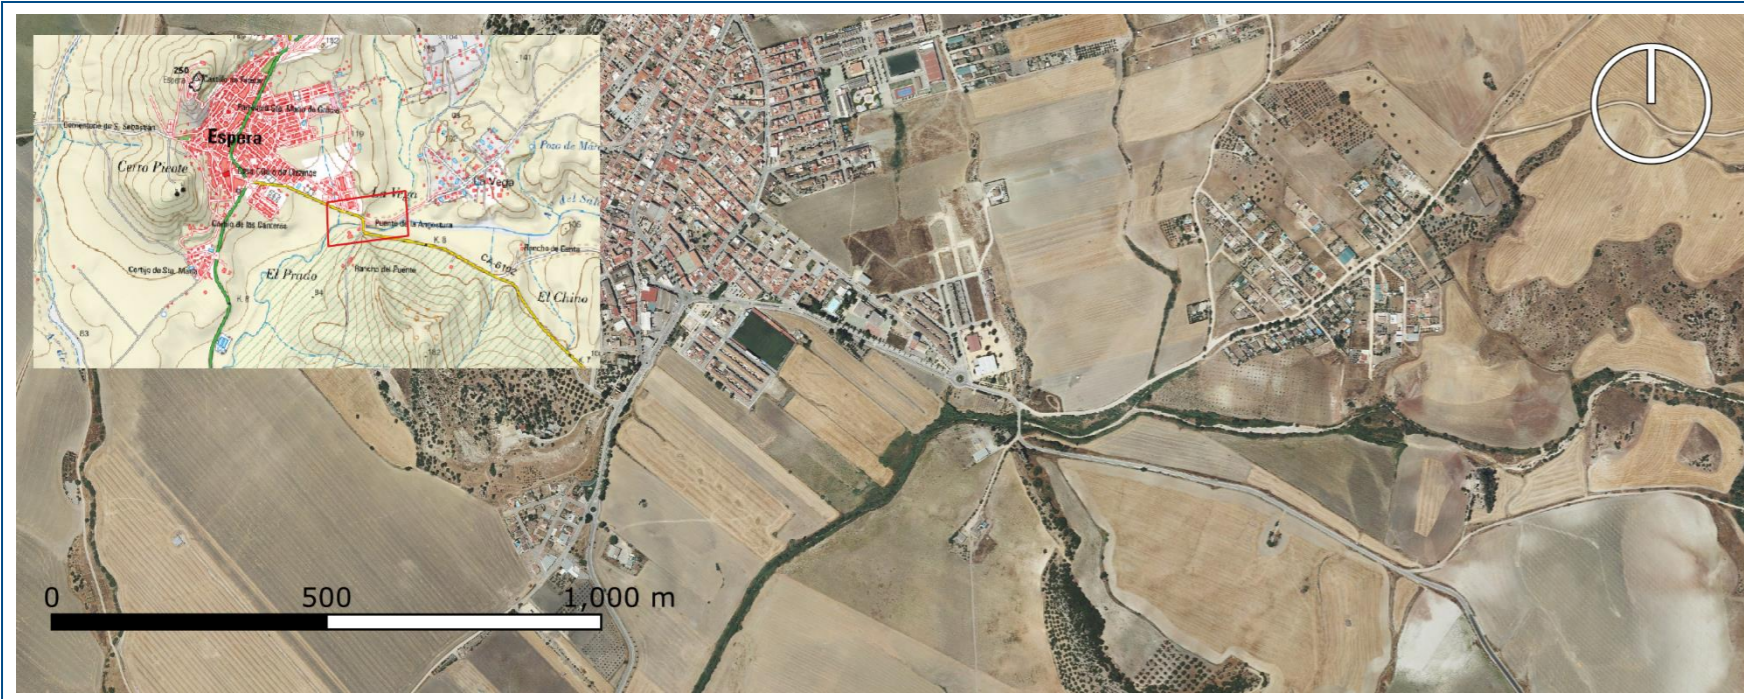
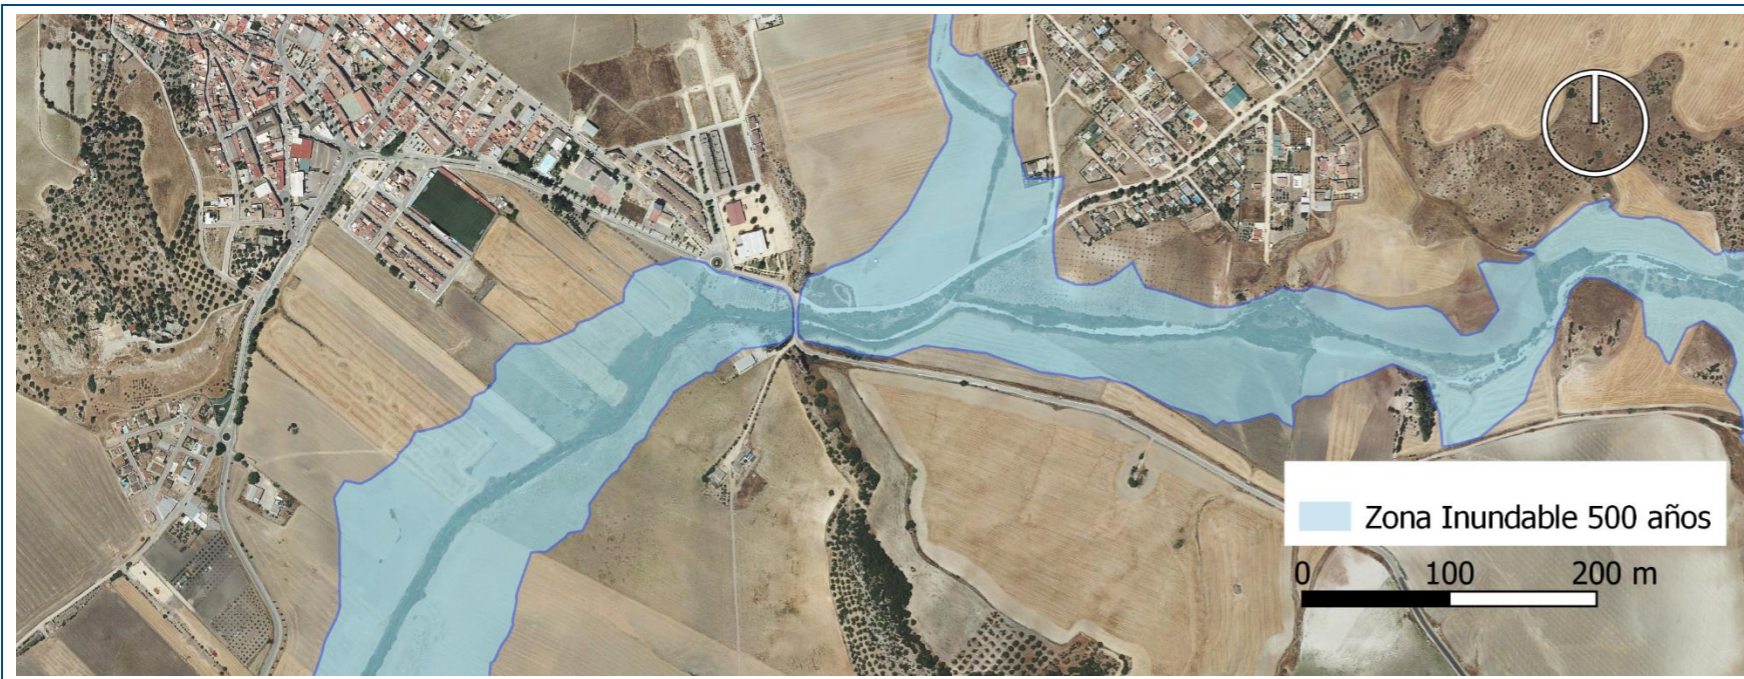
Tramo rural urbano. El borde de contacto del núcleo con el arroyo Salado de Espera se produce en la zona de cruce del puente de la CA-402 y el polígono industrial. El arroyo tiene problemas de colmatación y sedimentación por el uso agrario extensivo de la cuenca y la falta de cobertura vegetal. En la zona se acometió en el año 2010 un encauzamiento del Salado consistente en la corrección de meandros y la ampliación del cauce y la protección de determinados puntos con escolleras. El tramo es un espacio periurbano degradado sin vegetación de ribera natural y en donde ha progresado la caña y, en menor medida, el taraje. En la actualidad no se identifican riesgos de inundación en la zona.

Mejora del diseño de la trama urbana e integración urbanística. Definición de directrices y recomendaciones para el planeamiento urbanístico.
